دراسة تراكيز أملاح الكالسيوم، والمغنزيوم، والفوسفور، والآزوت، والبوتاسيوم في تربة البيوت المحمية التي تم معالجتها من الملوحة باستخدام تقنية الأنابيب الماصة

الكلمات المفتاحية: تقنية الأنابيب الماصة، غسل التربة

Study of Ca, Mg, P, N and K salt concentrations in greenhouses soil treated from salinity by the use of absorbent tubes technique

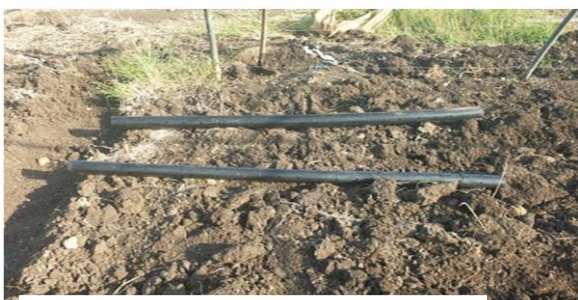
1. الأنابيب الماصة من نوع (PE100) بأقطار (2-3)

Inch الذي يتصف بالقوة والصلابة ويتمتع بمقاومة ممتازة لتمدد الكسر السريع و البطيء وهي من أهم ميزات استخدامه في تصنيع الأنابيب ولا يحوي مواد سامة، و تم ثقبها يدوياً ثقباً منتظمة باستخدام مثقب آلي بقطر (5mm). الشكل (1)

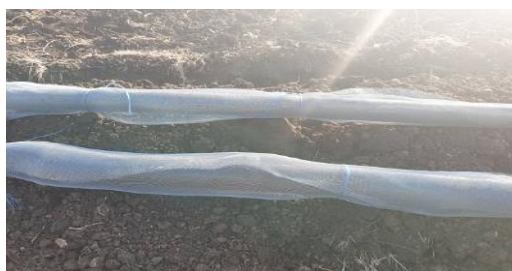
2. شبك معدني بقطر صغير (0.5mm) تم وضعه

حول الأنابيب لحمايتها من الأتربة وجذور النبات

الشكل(2) ، الشبك المعدني حول الأنابيب

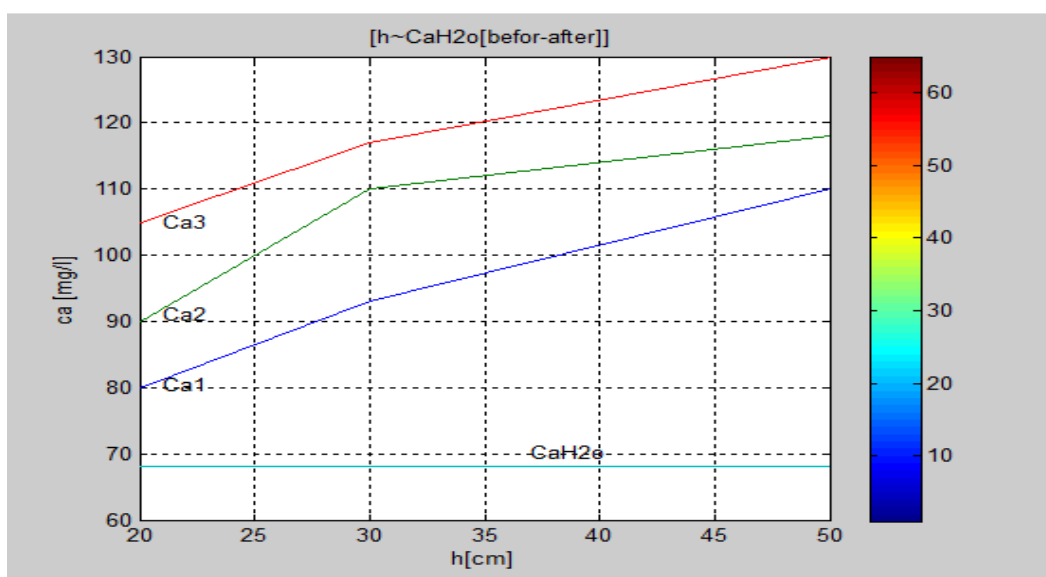
تم تحليل عينة مياه من البئر الارتوازي الذي تم استخدامه في عملية الري بعد استقرار عملية الضخ، وكان تركيز الكالسيوم (68mg/L)، كما تم تحليل عينة ماء الغسل الراشح من الأنابيب (تم أخذ العينة مباشرة بعد غسل التربة ووضعها في عبوة قياسية) وتم قياس تركيز الكالسيوم مقاساً ب (mg/L) ، وتم الحصول على النتائج المبينة في الشكل (4).

ينضح من الشكل أن تركيز الكالسيوم يزداد بين الغسلة والأخرى وقد ازداد ازدياداً أكبر في الغسلة الثالثة وعلى الأعماق المدروسة (h=20,30,50 cm) نتيجة ارتفاع كمية الأملاح في التربة الذي قد يكون بسبب التسميد الجائر، والري بمياه تحوي كمية كبيرة من الأملاح وقد تبين ذلك من خلال تحليل عينات البئر الارتوازي واكتساب التربة جزءاً منها وقد سببت عملية الغسل ذوبان الأملاح في الغسلتين الأولى والثانية، وخروجها مع الماء الراشح خروجاً أكبر من التربة في الغسلة الثالثة وعلى الأعماق المذكورة وهذا ما يفسر ارتفاع تركيز (Ca)ماء الغسل

الراشح ، وتم مقارنة النسب المئوية لزيادة تركيز (Ca) للماء الراشح من التربة في الأعماق المدروسة وذلك لمعرفة العمق المناسب والذي حققت التقنية عنده فاعلية أكبر في غسل التربة من الأملاح، فقد كانت النسبة المئوية للزيادة في تركيز (Ca) ماء الغسل الراشح على العمق (20)cm (34.80)%، بينما كانت النسبة المئوية للزيادة في تركيز (Ca) ماء الغسل الراشح على العمق (30)cm (56.86)%، وأصبحت النسبة المئوية للزيادة في تركيز (Ca) ماء الغسل الراشح على العمق (50)cm (75.49)% . يلاحظ مما سبق تخلص التربة من أملاح الكالسيوم نتيجة استخدام الأنابيب الماصة في عملية الغسل وخصوصاً على العمق (50)cm

الشكل (4) العلاقة بين تركيز الكالسيوم والعمق

4. ارتفع تركيز الكالسيوم والمغنيزيوم في ماء الغسل الراشح في الغسلتين الأولى والثانية لتعاود وترتفع في الغسلة الثالثة وعلى الأعماق المدروسة حيث كانت النسبة المئوية لارتفاع تركيز الكالسيوم على الأعماق المدروسة وبالتالي % (75.49-56.86-34.80) بينما كانت النسبة المئوية لارتفاع تركيز المغنيزيوم على الأعماق المدروسة وبالتالي % (80.23-63.30-51.52).

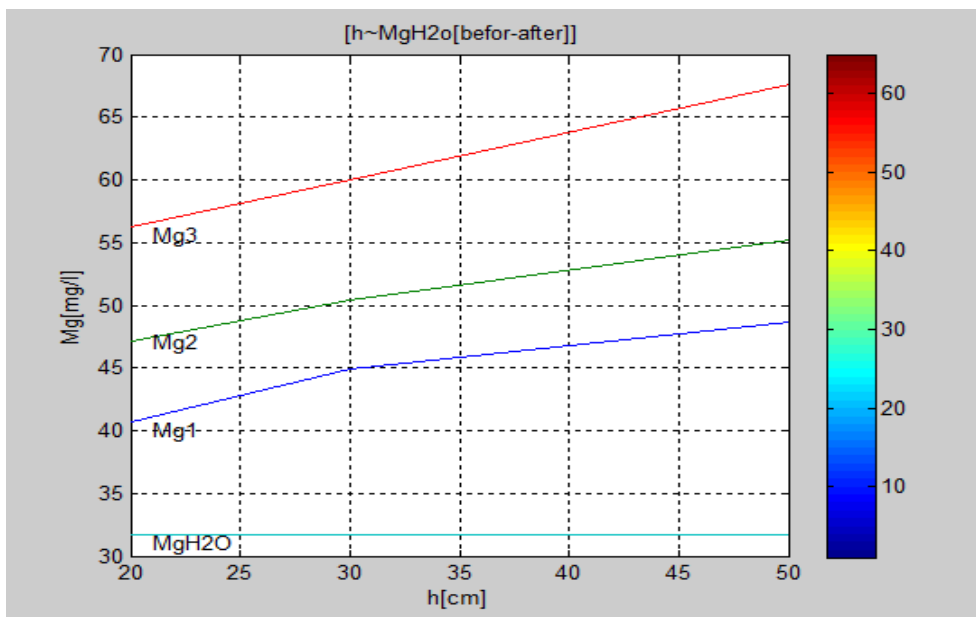
تم الحصول على تركيز المغنيزيوم لعينة ماء البئر الذي استخدم في عملية الري (قيمه) (31.7)mg/L وتركيز المغنيزيوم في الماء الراشح من التربة من خلال تحليل العينات وكانت النتائج كما في الشكل (5). يبين الشكل ارتفاع تركيز المغنيزيوم في الماء الراشح بين الغسلة والأخرى وخصوصاً في الغسلة الثالثة وعلى الأعماق المدروسة (20,30,50)cm نتيجة لتخلص التربة من جزء من (Mg) الموجود بها في الغسلتين الأولى والثانية واكتسابها جزء من المغنيزيوم الموجود في ماء الري. تمت مقارنة النسب المئوية لزيادة تركيز المغنيزيوم في الماء الراشح من التربة وعلى الأعماق المدروسة وذلك لتحديد العمق الأفضل والذي أثبتت التقنية فاعليتها عنده في غسل التربة من الأملاح، فقد كانت النسبة المئوية للزيادة في تركيز المغنيزيوم على العمق (20)cm (51.52)% ، بينما كانت النسبة المئوية للزيادة في تركيز المغنيزيوم على العمق (30)cm (63.30)%، أما النسبة المئوية للزيادة في تركيز المغنيزيوم على العمق (50) كانت (80.23)% . يتضح مما سبق فعالية تقنية الأنابيب الماصة في غسل التربة من الأملاح وعلى الأعماق المدروسة وخاصة على العمق (50)cm.

الشكل (5) العلاقة بين تركيز المغنسيوم والعمق

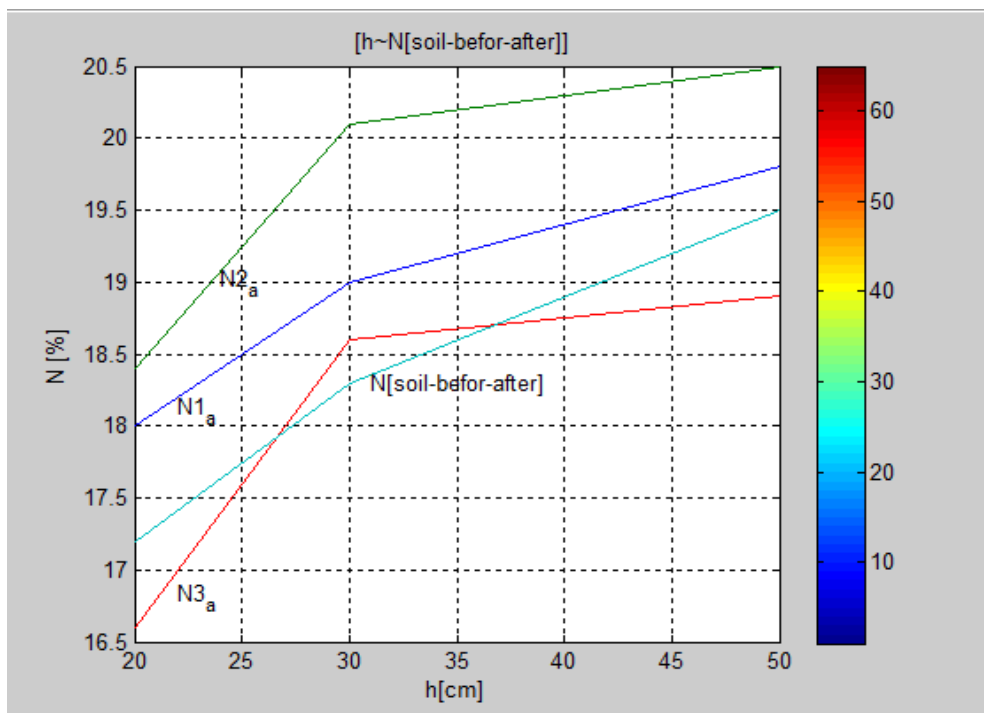
تم الحصول على تراكيز الآزوت في التربة قبل الغسيل وبعده من خلال تحليل عينة التربة وكانت النتائج كما هو موضح في الشكل (7). يشير الشكل إلى انخفاض تركيز الآزوت في التربة بعد الغسيل على الأعماق (20,30,50)cm وخصوصاً في الغسلة الثالثة حيث لوحظ ارتفاع تركيز الآزوت في الغسلتين الأولى والثانية نتيجة لذوبان الآزوت المتراكم في التربة والذي قد يكون بسبب التسميد العشوائي وبكميات كبيرة دون الأخذ بعين الاعتبار حاجة التربة ونتيجة للقيام بعملية الغسيل أصبح تركيز الآزوت ضمن القيم المناسبة للزراعة حيث قورنت النتائج مع القيم المعتمدة في الجمهورية العربية السورية جدول [1]، وأيضاً تم حساب النسب المئوية لانخفاض تركيز الآزوت في التربة المغسولة وعلى الأعماق المدروسة لبيان فاعلية التقنية في غسيل التربة وتخليصها من الأملاح الضارة، فقد كانت النسبة المئوية لانخفاض تركيز الآزوت على العمق (20)cm (2.71%)، بينما على العمق (30)cm أصبحت النسبة المئوية لانخفاض تركيز الآزوت (5.10%) وعلى العمق (50)cm كانت النسبة المئوية لانخفاض تركيز الآزوت (1.19%)

الشكل (7) العلاقة بين تركيز الآزوت والعمق

2. انخفض تركيز الأزوت على العمق 20cm بنسبة % (2.71) بينما أصبحت النسبة المئوية لانخفاض تركيز الأزوت على العمق 30cm % (5.10)، وعلى العمق 50cm % (1.19).
3. انخفض تركيز البوتاسيوم على العمق 20 cm % (2.64) بينما كانت النسبة المئوية لانخفاض تركيز البوتاسيوم على العمق 30cm % (1.93)، وعلى العمق 50cm أصبحت النسبة المئوية لانخفاض تركيز البوتاس % (2.35) ولكن لم تتناسب النتائج مع القيم المناسبة للزراعة بسبب التسميد غير المتوازن للتربة وفق التربة بعنصر البوتاس.
