مكب صافيتا العشوائي وتأثيره على المياه الجوفية دراسة حالة (بئر بعمرة)

Safita Random landfill and its impact on groundwater resources Acase study(Amra well)

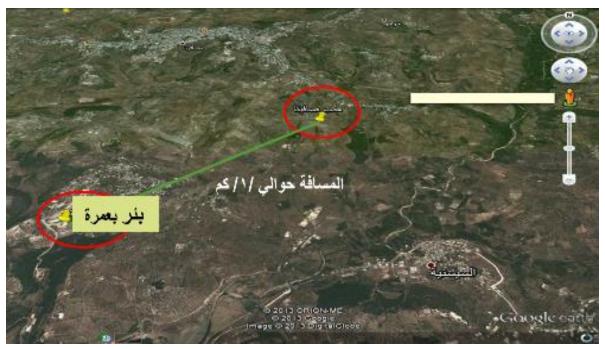
الشكل رقم (1) بئر بعمرة وبعده عن مكب صافيتا

تم اتخاذ بئر بعمرة القديم لمراقبة مدى تلوث المياه الجوفية القريبة من مكب صافيتا و يستخدم هذا البئر للشرب في قرية بعمرة وبعض القرى المحيطة بها، حيث يبلغ عمره أكثر من /40/ عاماً، بعمق /40 م، وبغزارة تقدر بـ 65 م/40 ماعة، وبمنسوب ديناميكي /50/ متراً، ويتم ضخ المياه بواسطة مضخات وغواطس باستطاعة /40 كيلو واط، ويبعد عن المكب حوالي /1/كم، كما هو موضح في الشكل رقم /40 الآتي الذي يبين بعد البئر عن مكب صافيتا:

يقع مكب صافيتا ضمن قطاع مجلس مدينة صافيتا التابعة لمحافظة طرطوس، جنوب غرب المدينة؛ وهو مكب قديم، في منطقة حراجية، ويقع على مرتفع إلى الشرق من الطريق العام في الجنوب الشرقي لمدينة صافيتا، ويوضح الشكل رقم (1) موقع مكب صافيتا وبعد البئر المدروس عنه .

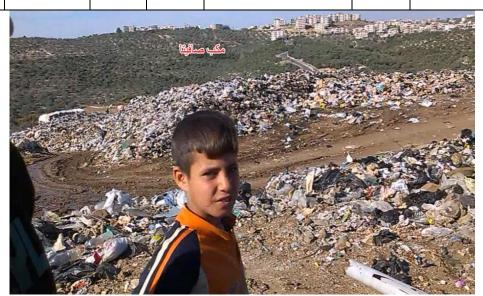
الصورة رقم (1) تبيّن موقع المكب بالنسبة إلى مدينة صافيتا، وأحد الأطفال النباشين يسكن مع أهله ضمن محيط المكب بالإضافة إلى ذلك وجود عدد من الخيم يقطنها عدد من السكان يعيشون ضمن موقع المكب ، ويعدُّون المكب مصدر رزق لهم كما هو موضح في الصورة رقم (2)

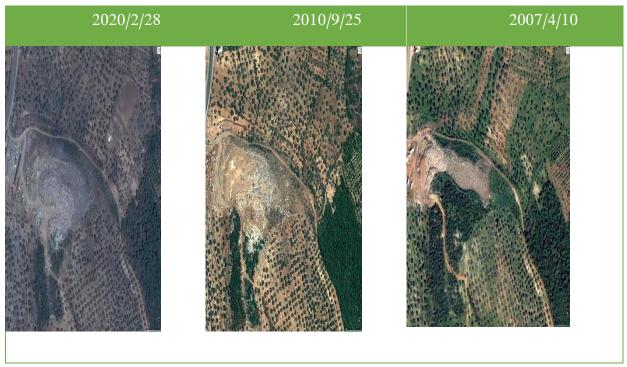
الصورة (3):مقارنة ثلاث صور فضائية تبين اتساع رقعة مكب صافيتا ليشغل المناطق الزراعية الخضراء المحيطة به

ولوحظ اتساع رقعة المكب ليمتد ويشغل المناطق الزراعية الخضراء المحيطة به عبر مرور الزمن، كما هو موضح في الصورة رقم $(3)^1$ هي عبارة عن ثلاث صور فضائية أخذت بين عامي $(300^{-2000})^1$ للمقارنة وتبيان كيف اتسع مكب صافيتا على حساب المناطق الزراعية.
