## استخدام تقنية الأنابيب الماصة في معالجة ملوحة التربة في البيوت المحمية (ناقلية-حموضة)

تم في هذا البحث دراسة تأثير استخدام تقنية الأنابيب الماصة في معالجة ملوحة التربة في البيوت المحمية، إذ تم استخدام نوعين من الأنابيب (PE100) بأقطار (2-3)in ويطول (6.2m)، وذلك بعد ثقبها ثقباً منتظمةً بقطر (5mm)، ولقد أجريت التجارب على ثلاثة أعماق (20-30-50)cm، ولتجميع الماء النافذ من التربة تم حفر أخدود عرضي بطول (1m) لكل مساحة من المساحات المدروسة ضمن البيت المحمي، ووضع عبوات قياسية لجمع عينات من الماء النافذ عبر الأنابيب (المياه الناتجة عن الغسل)، ولقد تمت عملية الغسل ثلاث مرات لكل عمق بفارق أسبوع بين الغسلة والأخرى وتمت عملية الري بشكل حر ويتدفق (0,1667 l/s) مع اغلاق الأنابيب حتى الاشباع وبأزمنة مختلفة حسب الارتفاع.

## Using The Technique Of Absorbent Pipes In Soil Salinity Treatment In Greenhouses(Conductive-Acidity)

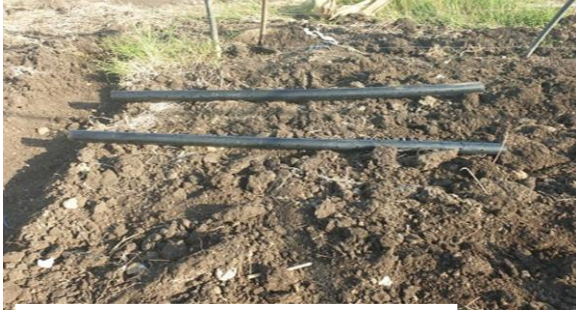
الشكل (1)، الانابيب الماصة

1. الأنابيب الماصة من نوع (PE100) بأقطار (2-3) in الذي يتصف بالقوة والصلابة ويتمتع بمقاومة ممتازة لتمدد الكسر السريع و البطيء وهي من أهم ميزات استخدامه في تصنيع الأنابيب كما يتميز أنه أكثر اقتصادية من الفولاذ والألمنيوم ولا يتلوث بسهولة ولا يحوي مواد سامة، هذا وقد تم تقبها يدوياً تقوياً منتظمة باستخدام مثقب آلي بقطر (5mm).

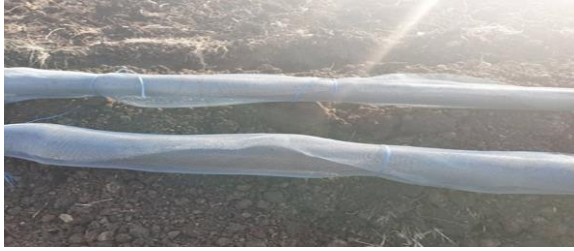
الشكل (2)، الشبك المعدني البديل عن الرمل (متوسط الخشونة) والحصى البحري

2. شبك معدني بقطر صغير (0.5mm)

تم وضعه حول الأنابيب لحمايتها من الأتربة وجذور النبات. الشكل (2)

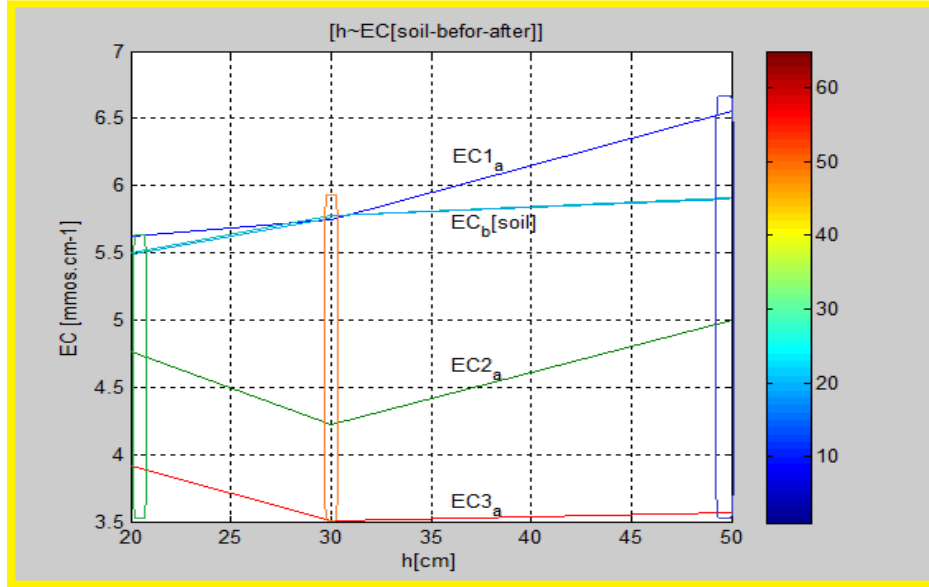
الشكل (5) العلاقة بين الناقلية الكهربائية للتربة والعمق قبل وبعد الغسيل

يتضح من الشكل (5)، أن الناقلية الكهربائية للتربة قد ارتفعت في الغسلتين الأولى والثانية نتيجة الري بمياه تحتوي أملاح، ثم انخفضت الناقلية الكهربائية للتربة في الغسلة الثالثة وعلى الأعماق الثلاث نتيجة تخلص التربة من نسبة عالية من الأملاح في الغسلتين الأولى والثانية وخروج هذه الأملاح مع الماء النافذ.

يتضح من الجدول أن الناقلية الكهربائية للتربة تزداد مع ازدياد العمق نتيجة تراكم الأملاح في التربة، كما يبين الجدول أن الناقلية الكهربائية للتربة بعد الغسيل تزداد في الغسلتين الأولى والثانية لتعود وتتخفض في الغسلة الثالثة وتصبح ضمن المستوى المناسب للزراعة، ويمكن أن نعبر عن نتائج الجدول من خلال المخطط الآتي والذي يبين العلاقة بين الناقلية الكهربائية والعمق قبل وبعد الغسيل.

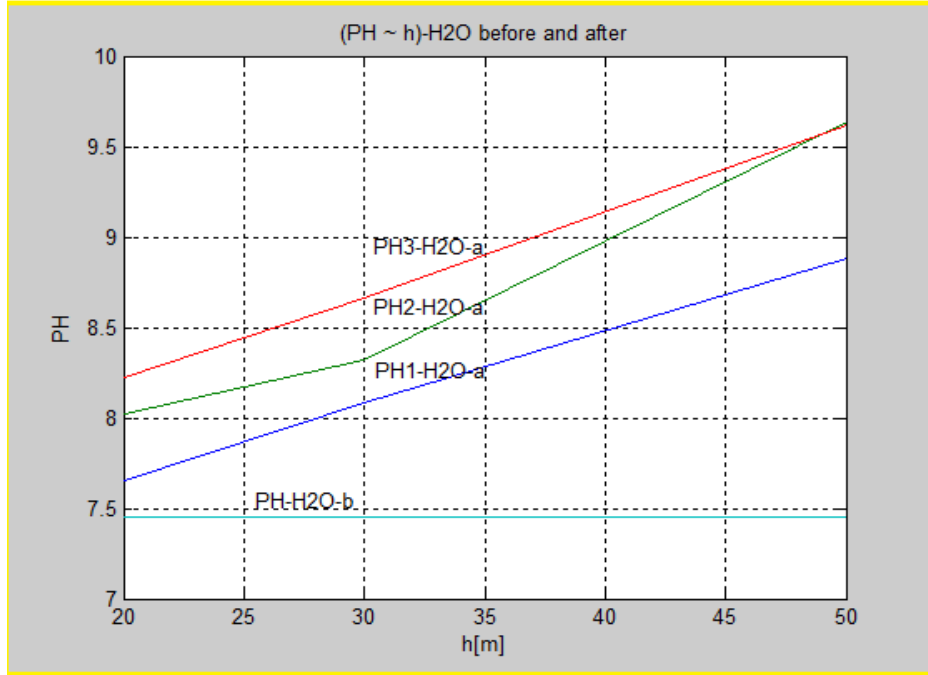
الشكل (6)، العلاقة بين (PH) ماء الغسل والعمق قبل وبعد الغسل

يتضح من الشكل (6)، أن PH ماء الغسل قد ازدادت عند الأعماق (h=20,30,50 cm) في الغسلتين الأولى والثانية وازدادت بشكل أكبر في الغسلة الثالثة على الأعماق المذكورة نتيجة ارتفاع كمية الأملاح في التربة الذي قد يكون بسبب التسميد الجائر والري بمياه مالحة وهذا ما يبرر ارتفاع (PH) ماء الغسل النافذ وذوبان الأملاح في الغسلتين الأولى والثانية.

يتضح من الجدول ارتفاع (PH) ماء الغسل في الغسلة الثالثة نتيجة لذوبان الأملاح في التربة في الغسلتين الأولى والثانية ويمكن تمثيل العلاقة بين (PH) ماء الغسيل والعمق بيانياً كما في الشكل (6)

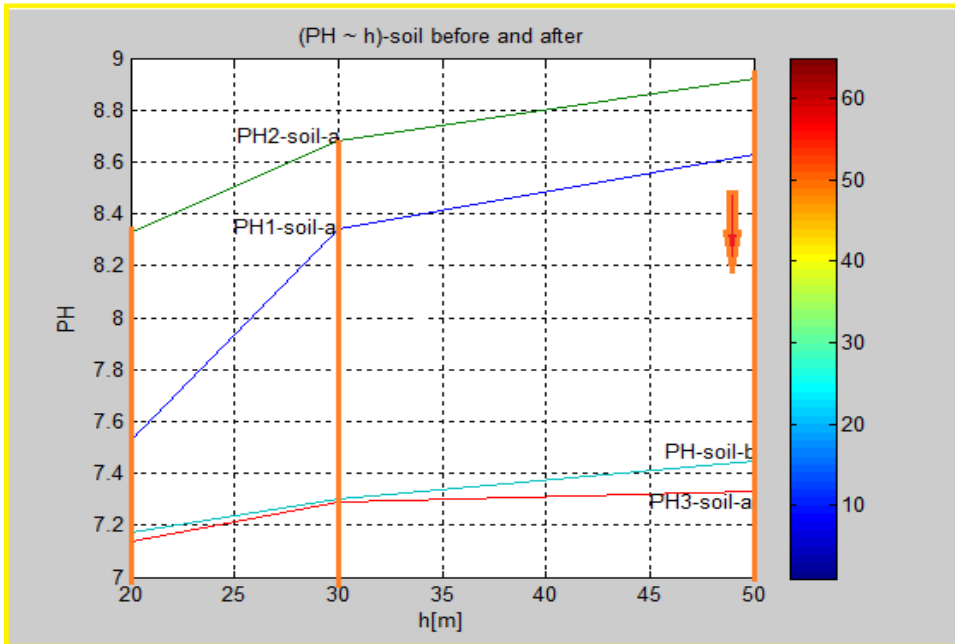
الشكل (7) العلاقة بين PH التربة والعمق قبل وبعد الغسل

يتضح من الشكل (7)، أن PH التربة قد ازدادت عند العمق (h=20,30 cm)، ثم بدأت بالانخفاض حتى القيم المقبولة في الغسلة الثالثة وعلى الأعماق المطلوبة، ويعود السبب في ذلك إلى تراكم الأملاح في الطبقات العميقة أكثر منها في الطبقات السطحية نتيجة لاستخدام الأسمدة المعدنية غير الممتصة بشكل جائر في السنوات السابقة.

يتضح من الجدول ارتفاع PH للتربة في الغسلتين الأولى والثانية ثم انخفاضها في الغسلة الثالثة لتعود إلى المستوى المناسب للزراعة ويمكن أن نعبّر عن نتائج الجدول من خلال المخطط الآتي الذي يبين العلاقة بين PH التربة والعمق قبل وبعد الغسيل.
