دراسة حقلية لأهمّ المظاهر الجيومورفولوجية الكارستية في حوض نهر الأبرش

A field study to the more important Karstic Geomorphological aspects in "Alabrash" river basin

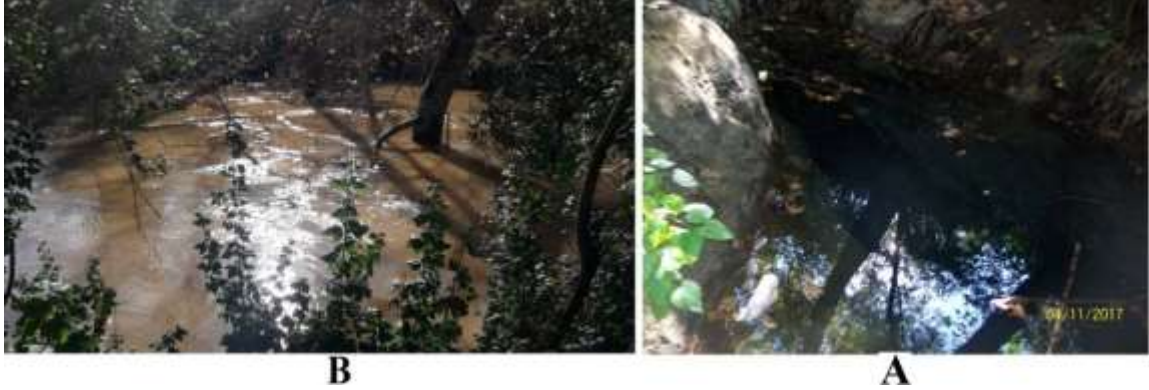
الشكل رقم 2: المياه الساكنة تملأ حفرة كهف الحومة طيلة أيام السنة (A). وتدفق المياه العذبة من كهف الحومة بعد هطول الأمطار الغزيرة بتاريخ 9/ 1/ 2019 (B).

1- حفرة كهف الحومة: هو فتحة شقّية الشكل بين الصخور في قاع المجرى النهري طولها حوالي سبعة أمتار، وعرضها حوالي متران، وعمقها (حسب القياسات التي أجراها الباحث) حوالي تسعة عشر متراً ونصف. وهذه الحفرة مملوءة بالماء الساكن بشكل دائم طيلة أيام السنة (شكل 2، A). أما خلال فترات الأمطار الغزيرة أو بعدها بقليل فإن المياه تخرج من هذه الحفرة بشكل نافورة خفيفة الانضغاط تستمرّ عدّة أيام فقط، وتكون هذه المياه عادةً شديدة العكر بسبب الكمّيات الكبيرة من الطمي المختلطة معها (شكل 2، B). وتدلّ الملاحظات على أنّ فيضان نهر الأبرش

وتدلُّ عكازة المياه الشديدة المتدفقة أحياناً من كهف الحومة على قرب منطقة التغذية، وعلى أن المياه القادمة إلى هذا النبع تسير تحت الأرض عبر ممرات وأنفاق كارستية ضيقة نسبياً، ومُنحدرة بشدة بحيث لا تتوقف المياه داخلها عن الحركة، وذلك لأنَّ مثل هذا التوقف يؤدي عادةً إلى ترسب قسم كبير من العكازة داخل الممرات الكارستية، مما يؤدي إلى صفاء مياه النافورة، وفقدان عكازتها كما يحدث في نافورة نبع الغمفاً مثلاً [13].

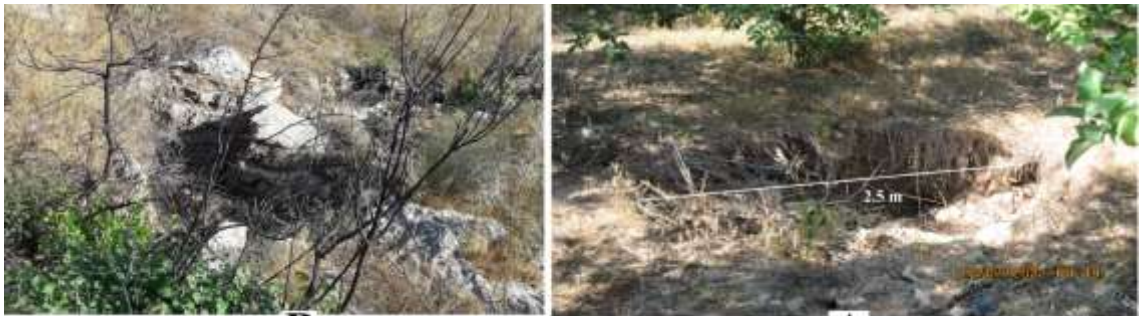
الشكل رقم 4: فتحة إبتلاع كبيرة تقع إلى الغرب من جبل رمتة، قطرها حوالي 2.5 متر، (A). وأخرى في بستان العياطة إلى الغرب من منخفض بلعة قطرها حوالي 2 متر (B).

2- **منخفض بلعة:** منخفض صغير في صخور الجوراسي الأوسط، يقع إلى الشمال الغربي من المنخفض السابق (شكل 3)، تبلغ مساحته حوالي 0.8 كم². ولقد تم مؤخراً اكتشاف صبة بازليتيّة صغيرة على سفوحه الجنوبيّة [14]. ويشكّل هذا المنخفض من الناحية الهيدرولوجية منطقة بداية جريان أحد روافد نهر الأبرش، الذي يجتاز بعد خروجه من المنخفض بقليل منطقة منخفضة أخرى صغيرة المساحة تسمى بستان عياطة (شكل 3). وشاهدنا حفرة إبتلاع كبيرة في النهاية الجنوبيّة الغربيّة لهذه المنطقة (شكل 4، B).

وادي الغابيط، وقبل وصول المياه إلى هذه القناة الضيقة، عليها اجتياز منطقة فيها عدة بوالبع كبيرة (شكل 4، A). وأوضحت هذه الملاحظات أن المياه القادمة إلى هذه المنطقة من جهة الشمال يتم ابتلاعها غالباً قبل أن تجتاز هذا التضريس الصخري. وأن المياه التي تجتاز هذا التضريس، وتتابع طريقها إلى نهر راويل، هي تلك الكمّية من المياه التي تفيض عن الطاقة الاستيعابية لهذه البوالبع. أي أن هناك كميات كبيرة من المياه يخسرها نهر راويل ويكسبها نهر الأبرش بعد ظهورها ثانية على السطح في كهف الحومة (شكل 7).

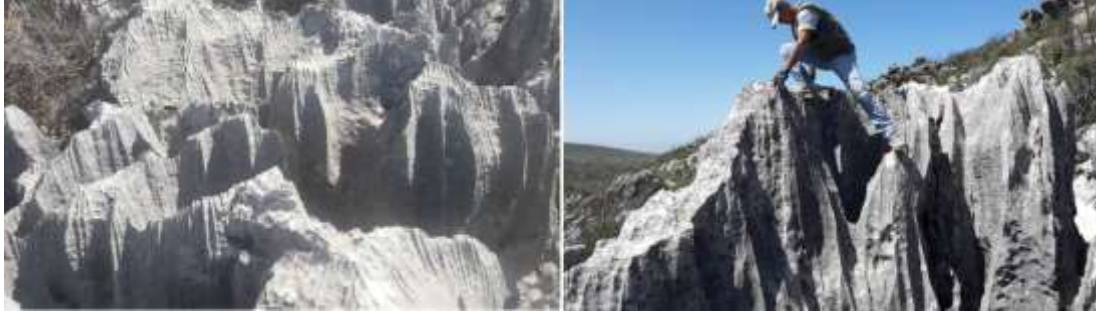
الشكل رقم 5: الخدوش الكارستية المختلفة الأشكال على السطح الشمالي الغربي لمنخفض بلعة.

خدوش النواشر الصخرية الحادة والمرتفعة، بالإضافة إلى أنواع مختلفة من خدوش المسيلات والميازيب التي تشتهر بها صخور الجوراسي في المنطقة بشكل عام. وفسرنا وجود هذه المنطقة بأنها كانت سابقاً موجودة تحت قاع جوية كارستية يتم تصريف كميات كبيرة من المياه خلالها، مما تسبب بتشكيل هذه الأشكال المتشابكة بكثافة من نتائج الانحلال الكارستي (شكل 5).

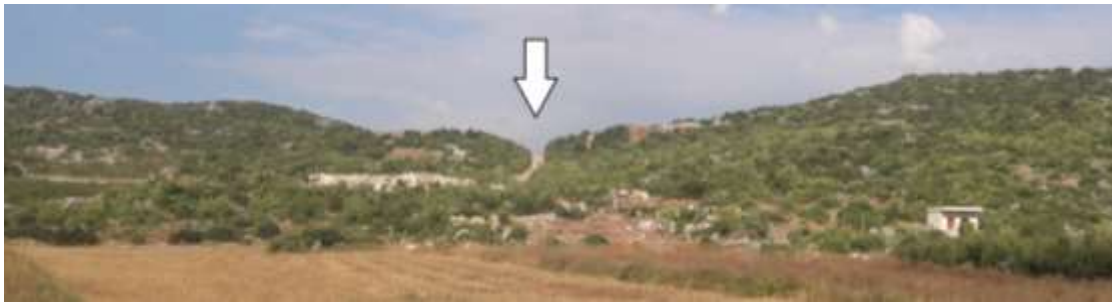
الشكل رقم 6: صورة توضح الحافة الفاصلة ومكان وجود الثغرة الجافة بين منخض بلعة والرمته.

يلاحظ أن المجرى النهري الذي يجري في قاع هذا المنخفض قادماً من الشمال يلتف حول جبل رمته من جهة الغرب، ثم ينعطف نحو الشرق ليخترق خط الذرى بوادٍ عميقٍ وضيقٍ (وادي الغابيط) الواقع إلى الجنوب من قرية بيدر الرفيع. ويتابع هذا الرافد النهري طريقة نحو الشرق عبر سفوح شديدة الانحدار ليرفد نهر راويل الذي يجري من الشمال نحو الجنوب، وذلك بشكلٍ متوافقٍ مع امتداد المنطقة الانهدامية السورية (شكل 3). ويمكن أن نلاحظ في هذا المنخفض حدوث عملية أسرٍ نهري، حيث قام الرافد الذي يجري في وادي الغابيط (ونتيجة انخفاض مستوى الأساس من جهة الشرق) بتعميق مجراه بشكل كبير وامتداده نحو الغرب مخترقاً خط الذرى، ليقوم في النهاية بفتح منخفض الرمته من جهة الشرق؛ مما تسبب بحدوث أسرٍ نهري، وخسارة نهر الأبرش لقسم من حوض تغذيته السطحية (شكل 3)، وبالتالي فإن المنطقة المنخفضة الواقعة بين منخفض بلعة في الغرب ومنخفض الرمته في الشرق (والتي ارتفاعها حوالي 15 م) تمثل ثغرة هوائية، أو ثغرة جافة (شكل 6).

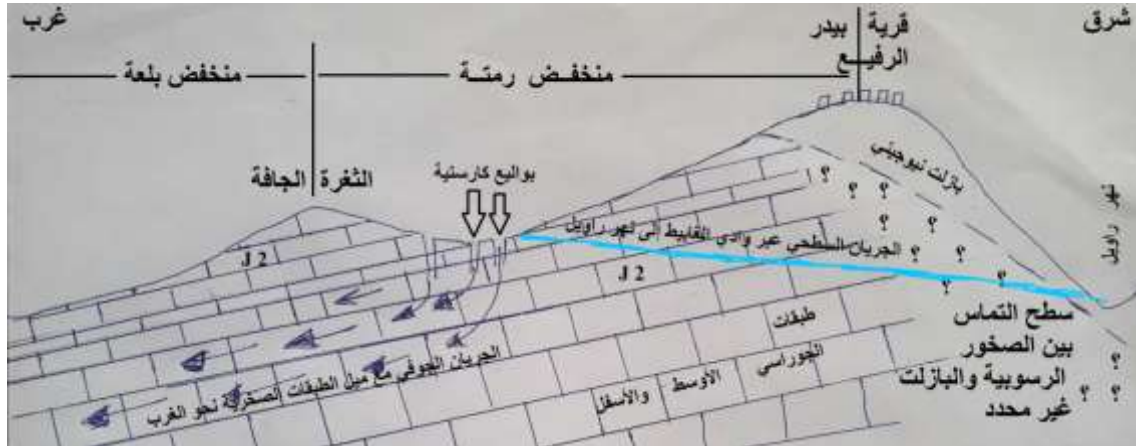
الشّكل رقم 7: مقطع يوضح البنية الجيولوجية في منخفصي رمتة وبلعة، وكيف يتم الجريان السطحي نحو الشرق إلى نهر راويل، في حين يتم الجريان الجوفي مع ميل الطبقات الجوراسية نحو الغرب (مسار المقطع موضح على الشكل 3).

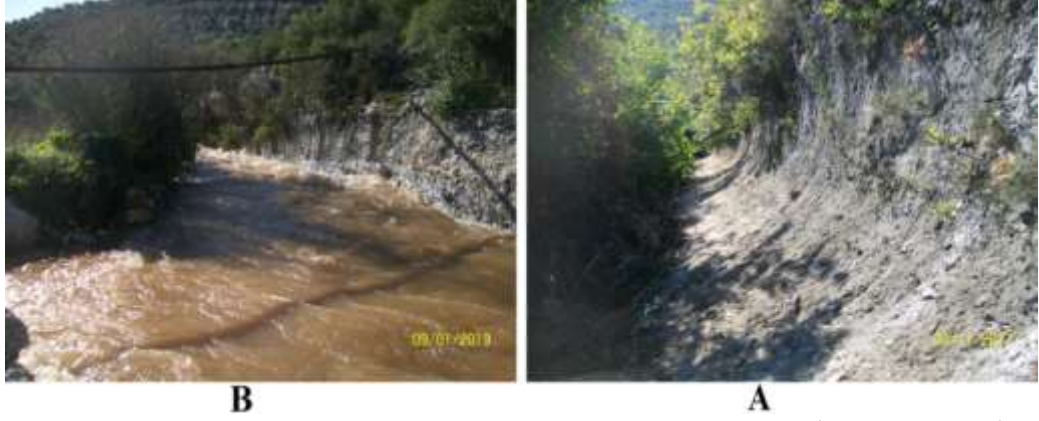
الشكل رقم 8: يوضّح النفق السفلي المحفور بشكل نصف دائري في صُحُور الجوراسي (A). وجريان المياه العكرة التي تخرج من كهف الحومة خلال النفق السفلي (B).

ب- بقايا النفقين الكارستيين إلى الغرب من كهف الحومة: يُشاهدُ إلى الغرب من كهف الحومة بحوالي 200 م، وعلى الجانب اليساري من الوادي النهري، وجودُ جدارٍ صخريٍّ سميكٍ يعود بعمره إلى الجوراسي الأوسط [4] (سماكته حوالي 8 م). ويُشاهدُ في هذا الجدار وجودُ بقايا نفقين كارستيين، بامتداد حوالي 120 م، محفورين بشكل نصف دائري تقريباً (شكل 8، A)، إذ تسير المياه المتدفقة من نبع الحومة حالياً (بالإضافة إلى مياه النهر القادمة من الشرق فوق سطح الأرض) عبر النفق السفلي (شكل 8، B)، الذي كان يفصله سقف سماكته حوالي المتر عن النفق العلوي. فتمت إزالة القسم اليميني من الجدار الصخري، نتيجة عمليات حثّ الوادي النهري وتعميقه، في حين بقيت الجهة اليسارية من هذا الجدار نقدم لنا دليلاً على وجود هذه المجاري الكارستية تحت سطحية ضمن صخور الجوراسي، والتي أدت عملياً تعميق الوادي النهري إلى انكشافها فوق سطح الأرض.

ويُشيرُ وجودُ هذين النفقين إلى أنّ مياه كهف الحومة كانت تتصرف سابقاً خلالهما باتجاه الغرب، كما يشيرُ وجودهما أيضاً إلى احتمال وجود أنفاق أخرى مشابهة تمتد عبر الطبقات الصخرية في الأسفل.

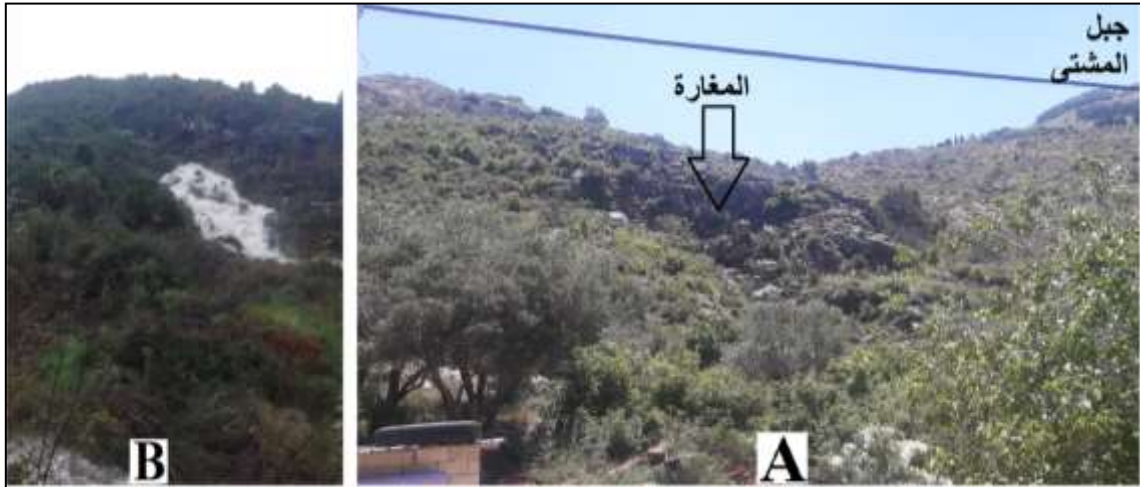
الشكل رقم 10: صورة تُوضّح موقع المغارة والكتل الصخرية التي تُغلّقُ المدخل (A)، وتدفقُ المياه الغزيرة من فتحة المغارة شتاءً (B).

هـ - مغارة الصبحة: تقع هذه المغارة إلى الشرق من قرية جنين بحوالي 500 م، إحداثيات موقعها هي (30° 34' 53" N و 25° 15' 36" E). حيثُ يُوجدُ على السّفح الغربيّ لجبل رويسة الدبة فتحة المغارة التي تغطيها مجموعة من الكتل الصخرية الكبيرة المنهارة من الجدار الصخريّ العائد بعمره للجوراسي الأوسط (شكل 10، A)، والذي توجد المغارة بداخله. هذه المغارة هي من نوع خروج المياه، وهي معروفة لدى السكان المحليين من خلال الكميات الكبيرة من المياه التي تتدفقُ منها أحياناً بعد هطول الأمطار الغزيرة (شكل 10، B).

وتدل المياه العذبة التي تخرج من هذه المغارة (شكل 10، B) أنها ممتدة داخل الأرض مسافة كبيرة، كما تدل الملاحظات التي توصل إليها الباحث من خلال مراقبة موقع هذه المغارة على احتمال وجود اتصال، أو علاقة مع الجوبات الكارستية الكثيرة الموجودة في الطرف الجنوبي من الحقل الكارستي (المرج والحصيدة، جور الحور)، حيث تصرف مياه الأمطار التي تتلغها الجوبات من هذه المغارة. كما تشير الخريطة الجيومورفولوجية لرقعة قلعة الحصن إلى وجود فائق قرب المغارة من جهة الشرق يمتد باتجاه الشمال الشرقي قد يساهم في تسرب المياه عبر المرآة الفالقية، وهذا يتطلب مزيداً من الدراسة والاستكشاف لها. بالإضافة لذلك يفيد سكان قرية جنين بأن نبع مياه كان موجوداً عند المنعطف على الطريق بين قرية جنين ومشتى الحلو (كان يسمى نبع الدلبة)، ولكن بعد سقوط شجرة الدلب التي كان يخرج بالقرب من جزعاها، فإن النبع جف ولم يعد موجود. ولقد فسرنا ذلك بأن جذور شجرة الدلب كانت تغلق جزئياً نفق كارستي تتدفق المياه عبره في الأسفل، مما تسبب بحدوث تضيق دفع المياه للخروج بشكل نبع دائم، ولكن بعد سقوط شجرة الدلب وزوال جذورها أنفتح النفق الكارستي واختفت مياه النبع. وهذا يدفعنا لافتراض وجود نفق كارستي يمتد تحت قاع الوادي النهري هنا، بحيث يربط مغارة الصبحة مع نبع العروس الموجود بالقرب من مشتى الحلو في الأسفل.

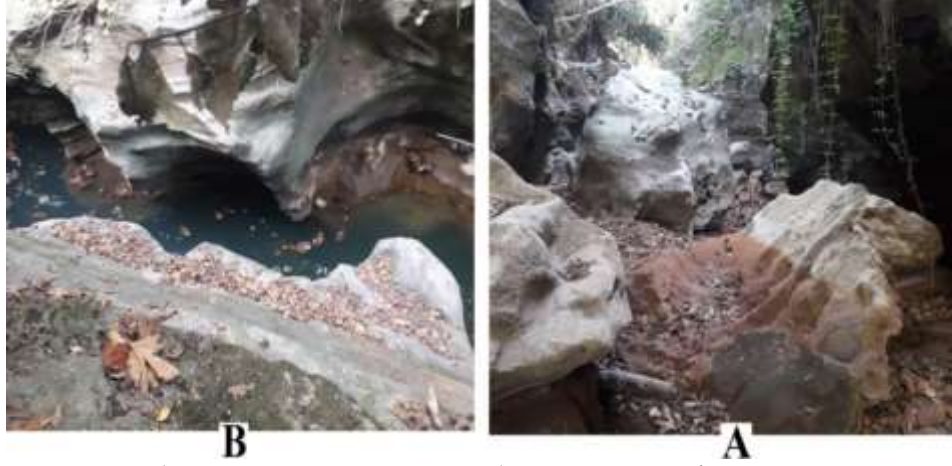
الشكل رقم 15: يوضح الكتل الصخرية الموجودة في مجرى النهر والتي تشكلت نتيجة انهيار سقف النفق الكارستي وتحطمه (A). وحفر الإبتلاع الشأفولية المتجاورة في دوار بدادا والتي تملؤها المياه الساكنة طيلة فصل الصيف (B).

تبيّن أن مقطع تحت السطح صغير الامتداد كان موجوداً في هذه المنطقة، وكان يمتد من المنطقة المسماة حالياً (صخرة الفطة) في الشرق، إلى دوار بدادا في الغرب، وكانت منطقة الابتلاع هي الشق الذي يُشاهد حالياً في صخرة الفطة (شق عميق عرضه حوالي المتر)، وأن الطبقة الصخرية القاسية الموجودة في (صخرة الفطة) فكانت تشكل سقف النفق الكارستي لهذا المقطع، كما تبين وجود بقايا فتحات، وبواليع كارستية في هذا السقف، ونتيجة عمليات الانحلال والحت حصل انهيار لهذا السقف، وتحطم إلى مجموعة من الكتل الصخرية المختلفة الأشكال والأحجام، والتي نشاهدها حالياً شاغلة قاع المجرى النهري في هذه المنطقة (شكل 15، A).

نشاهد في المنطقة المسماة دوار بدادا وجود عدة بواليع كارستية كبيرة تبدو بشكل آبار شأفولية، ضمن جدار صخري يصل قطر بعضها إلى المترين (أو أكثر)، وتكون هذه البواليع مملوءة صيفاً المياه الساكنة (شكل 15، B)، ولذلك تسمى إحدى البواليع (الغليظة السخنة)، وذلك لأن مياهها لا تتجدد، أما الفتحة المجاورة من الشرق فتدعى (الغليظة الباردة) وذلك بسبب تجديد المياه الساكنة في داخلها من خلال حدوث تبادل مائي مع النفق الكارستي في الأسفل (شكل 14). كما تكثر على جوانب الوادي النهري في هذه المنطقة (دوار بدادا) الأنفاق والكهوف الكارستية المختلفة الأحجام والمقاسات، والتي أكبرها مغارة دوار بدادا الواقعة على الجهة الشمالية من المجرى النهري، والتي سوف نستعرضها بشكل مفصل عند دراسة المغاور الكارستية في حوض نهر الأبرش.
